Granskingsrapport

Rapport	
Rapporttittel Rapport etter gransking av brann i lokalt utstyersrom (LER) på Gina Krog	Aktivitetsnummer 001029032
Gradering	
<input checked="" type="checkbox"/> Offentlig	<input type="checkbox"/> Unntatt offentlighet
Involverte	
Lag A-1	Godkjent av / dato Kjell M Auflem / 28.1.2025
Deltakere i granskingsgruppen [Redacted]	Granskingsleder [Redacted]

1 Sammendrag

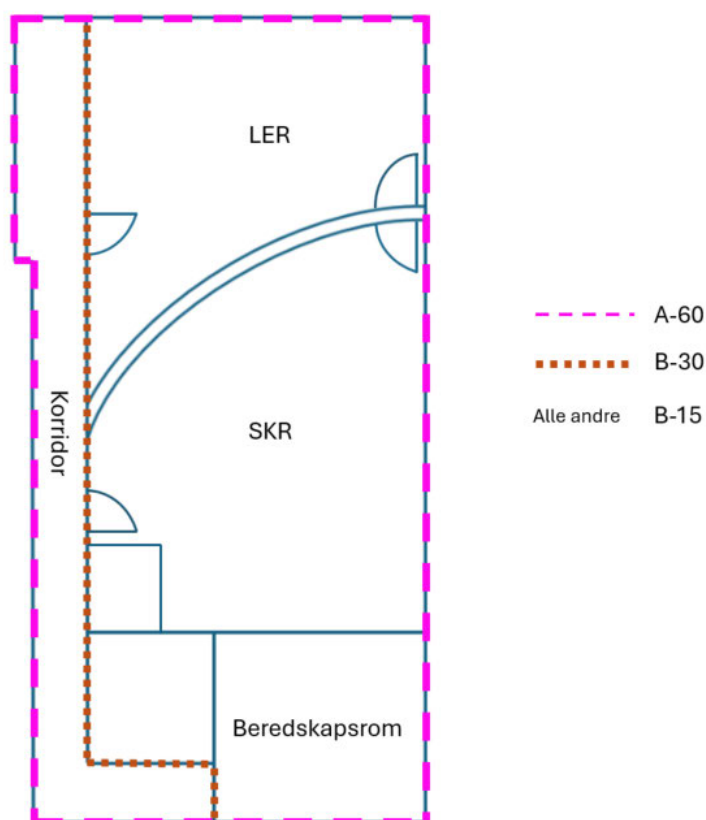
Figur 3 Prinsippskisse SKR og LER layout og brannskiller

Beredskapsrommet ligger i tilknytning til SKR, adskilt med en skyvedør av glass. LER, SKR og beredskapsrom, samt tilhørende korridor er adskilt fra omgivelsene med et A-60 brannskille. LER og SKR er adskilt fra hverandre med et B-15 brannskille.

Skissen under (Figur 3 Prinsippskisse SKR og LER layout) viser layout av SKR (nederst) og LER (øverst) og brannskiller i området. Den doble døren mellom SKR og LER vises i den høyre enden av den buede vegg.

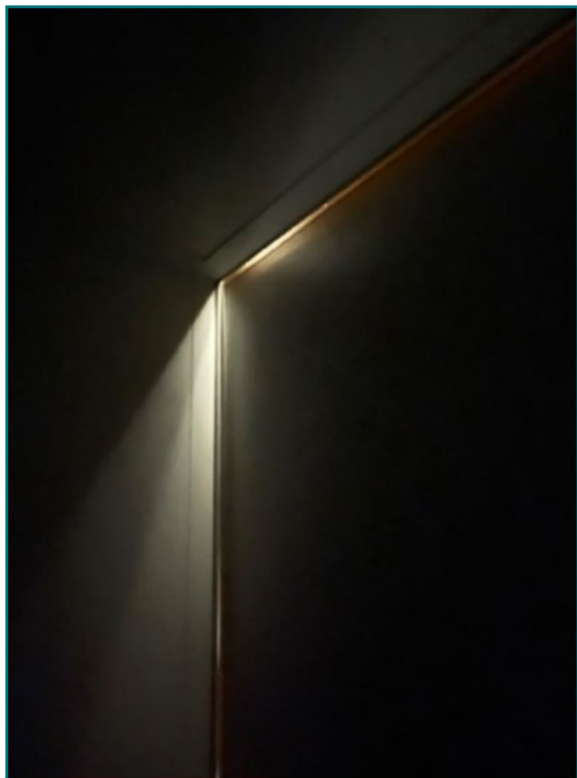
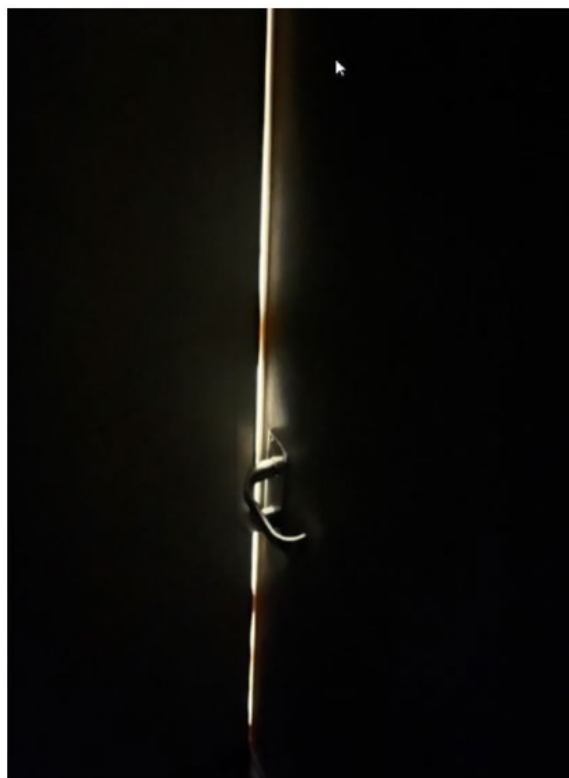
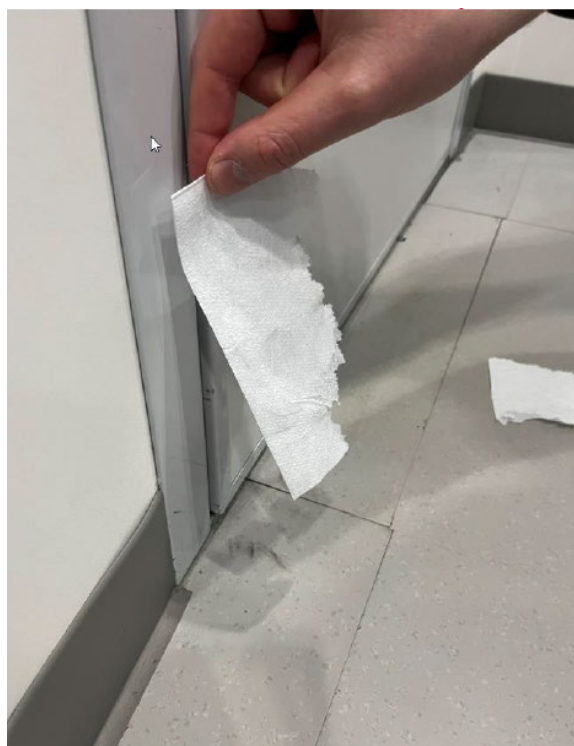
Det var en generell oppfatning blant relevant personell om bord at veggen mellom SKR og LER var gass- og røyktett. I ettertid av hendelsen den 21.6. er det bekreftet at både veggen den doble døren mellom SKR og LER har brannklasse B-15 og dermed ikke er røyk- og gasstett. At røyk har lekket inn fra LER tyder på at SKR ikke har hatt et overtrykk mot omgivelsene. Bildene under viser utette dører og luftstrøm gjennom.

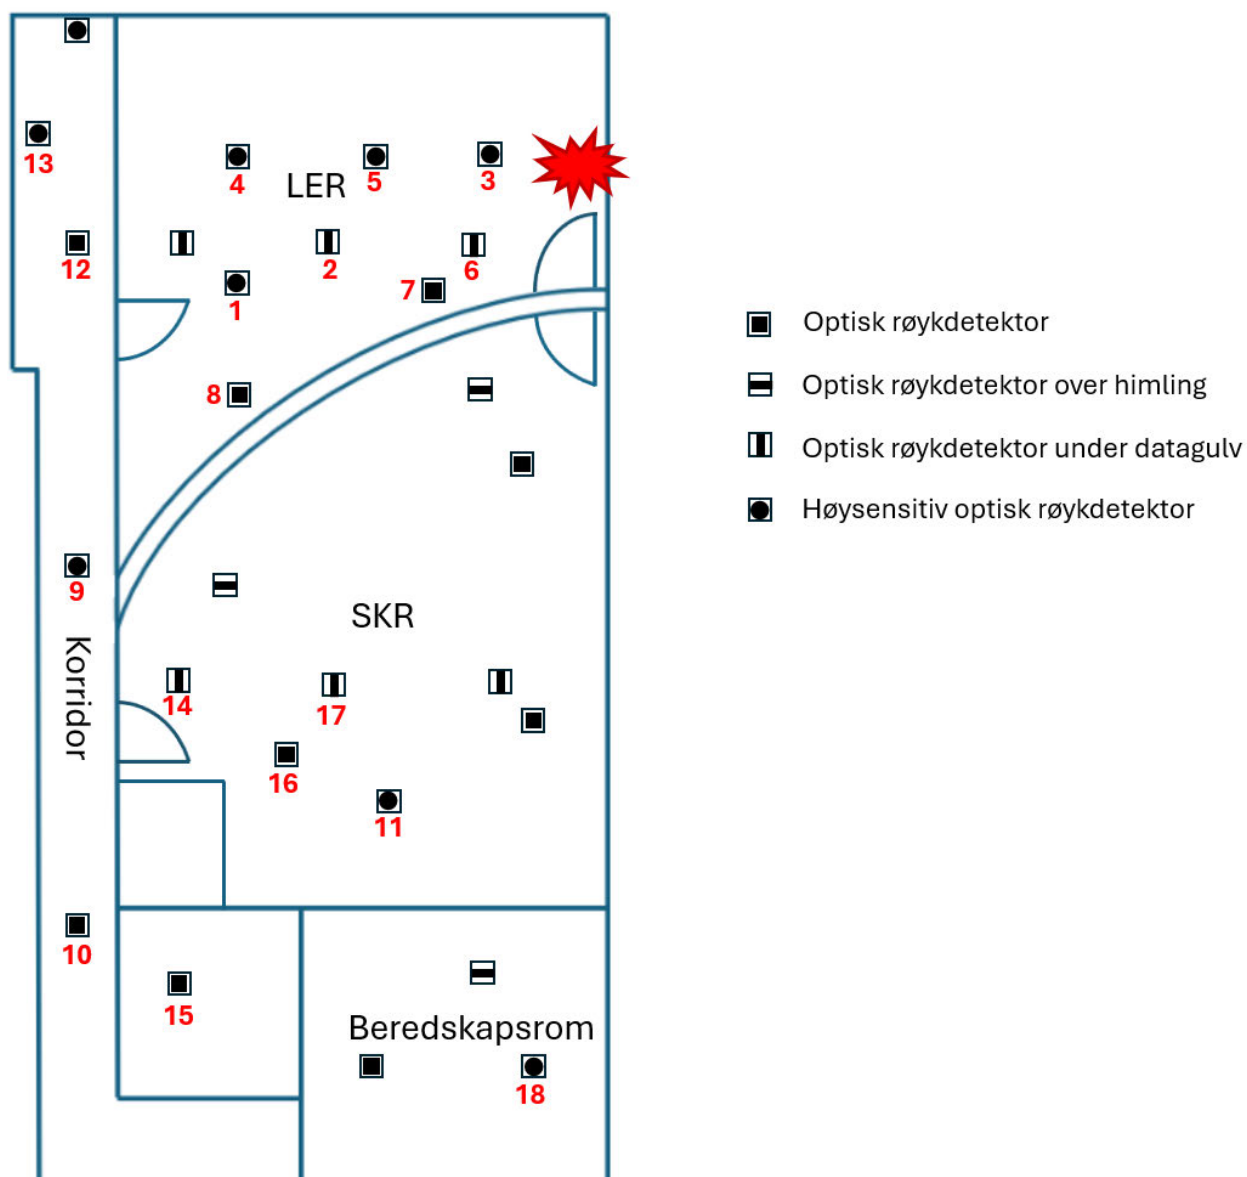
Figur 4 Rekkefølge for detektoralarmer

De åtte første detektorene som gikk i alarm, er plassert i LER. Rekkefølgen for når de gikk i alarm er angitt med tall i figur 4. Den røde stjernen indikerer DX-enheten som avga røyk. Røykdetektorene 1 – 4 gikk i alarm i løpet av 32 sekunder. Tre av detektorene er plassert i himling og en i datagulv. De to røykdetektorene som gav bekreftet deteksjon, var en tidligdetektor plassert i himlingen LER og en detektor plassert i datagulvet LER.

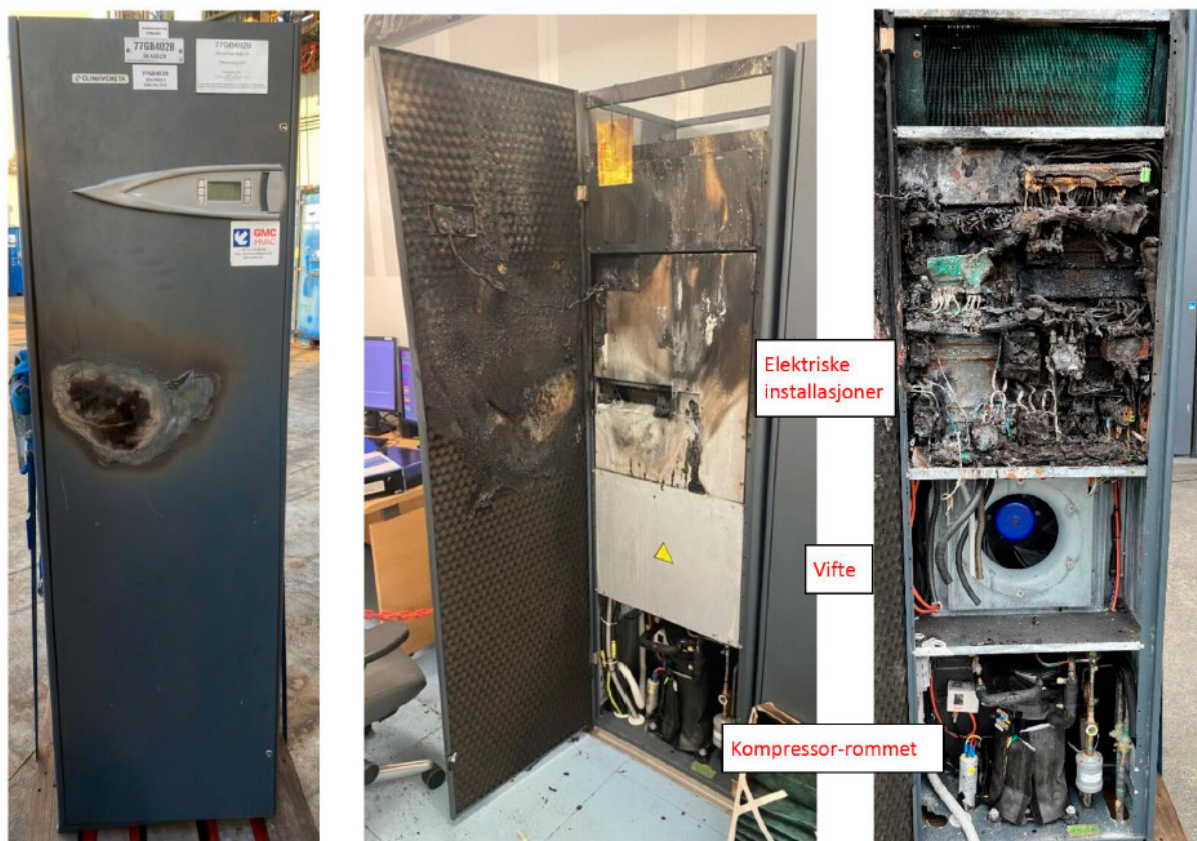
Figur 5 Kjøleenheten med kabinett døren lukket (til venstre), åpen (i midten), og etter at tre innvendige panelplater/deksler er fjernet (til høyre). (Kilde: SINTEF Rapport 2023-01109 Brann i DX-enhet på Gina Krog - Rev 1.0 (part 1))

Brannen har utvilsomt oppstått i den seksjonen i kjøleenheten ("DX-enheten") som inneholder de aller fleste elektriske komponentene. Det er også åpenbart at det er elektrisk energi som har ført til antenning, høyst sannsynlig tilført gjennom 230 V strøm-forsyningen til vifte- og kompressormotorene. Store skader gjør at arnested eller detaljert hendelsesforløp ikke er klarlagt, men ifølge undersøkelsene til Sintef fremstår to hypoteser som plausible:

1) Kablene i to av termineringene ("skruklemmene") til skillebryteren der hele den elektriske effekten føres inn i DX-enheten viste seg å være helt løse. Overoppheting her – med etterfølgende antenning av brennbart materiale i nærheten – kan ha startet brannen.

2) Målinger ved SINTEF viser at serieresonans gir stasjonære spenninger over motorkondensatoren til viften i den eksterne varmeveksleren på over 400 V. Dette reduserer kondensatorens levetid, og et kondensatorhavari som resulterer i en seriefeil og lokal oppvarming kan antenne selve kondensatoren eller nærliggende deler.

Det har vært sterk varmeutvikling, men skadene er begrenset til selve DX-enheten som er bygget inn i et metallskap (kabinett). Bortsett fra betydelige mengder sot var det ingen synlige skader utenfor DX-enheten.

- Det bør kontrolleres at det er anvendt korrekt tiltrekningsmoment i kabeltermineringene til de elektriske komponentene i de andre DX-enhetene på Gina Krog. Om det finnes tilsvarende enheter fra samme produsent installert på samme tid på andre plattformer, bør disse enhetene også sjekkes.
- Motorkondensatorene på DX-enheter med et tilsvarende driftsmønster bør erstattes med kondensatorer som har en høyere levetidsklasse.
- Et alternativ til å bytte ut motorkondensatorene kan være å bygge om DX-enhetene slik at viftemotoren drives med en tre-fase strømforsyning (dvs. uten motorkondensator); eventuelt å erstatte hele DX-enhetene med tre-fase baserte enheter.
