# Tilsynsrapport

Rapport		
Rapporttittel <b>Tilsynet med Åsgard B innen prosessikkerhet, teknisk sikkerhet, vedlikeholdsstyring og risikostyring</b>	Aktivetsnummer 001094034	
Gradering		
<input checked="" type="checkbox"/> Offentlig	<input type="checkbox"/> Begrenset	<input type="checkbox"/> Strengt fortrolig
<input type="checkbox"/> Unntatt offentlighet	<input type="checkbox"/> Fortrolig	
Involverte		
Hovedgruppe T-1	Oppgaveleder Kristi Wiger	
Deltakere i revisjonslaget Bente Hallan, Bjørnar Heide og Eivind Jåsund	Dato 19.9.2019

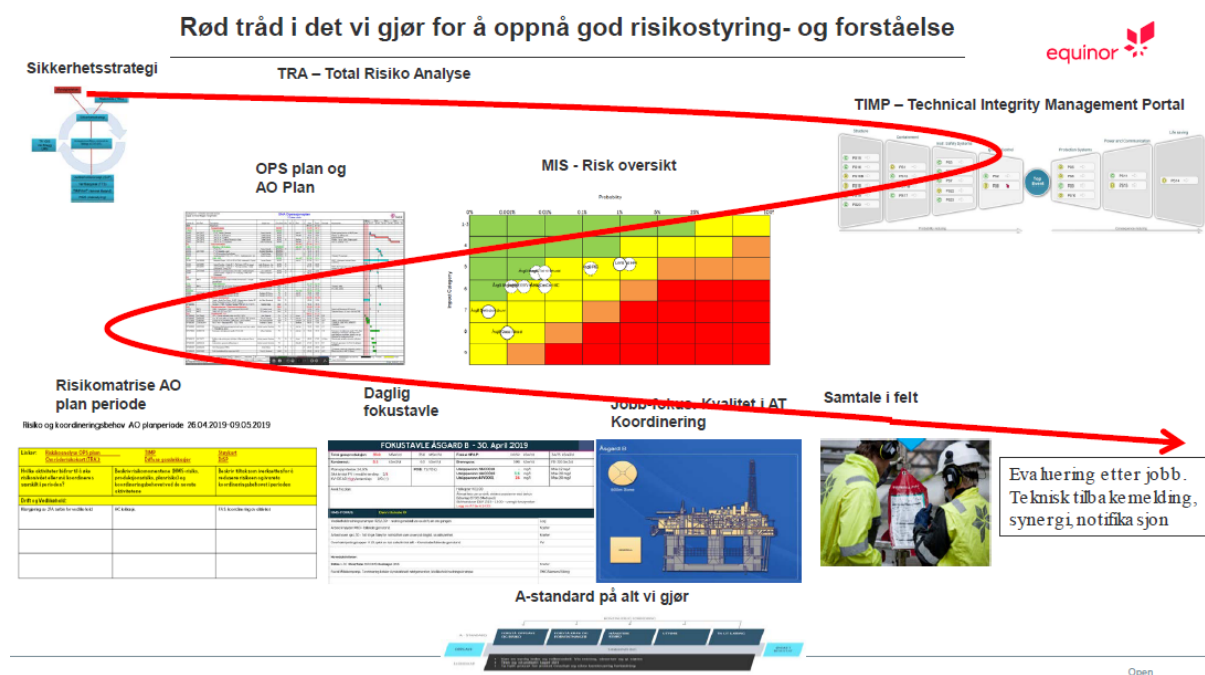
God risikostyring er en forutsetning for det funksjonsbaserte regelverket. Equinor presenterte det de kaller «rød tråd i det vi gjør for å oppnå god risikostyring og -forståelse» for Åsgard B, som vist i figuren nedenfor. Vi er kjent med lignende metodikk fra andre Equinor-opererte innretninger.

I dette tilsynet har vi ikke etterprøvd alle detaljene i denne metodikken, men vi observerer at metodikken har utviklet seg over tid, slik at vi nå har færre spørsmål til formålstjenligheten i metodikken enn i tidligere tilsyn. Det framstår som at risikostyringen i økende grad er lagt opp til å være integrert i de øvrige beslutningsprosessene, og at den «røde tråden» skal bidra til en helhetlig risikostyring. Metodikken ser i stor grad ut til å kunne bidra til et nyansert og helhetlig risikobilde før beslutninger fattes. Selskapet beskrev blant annet at metodikken ga en bedre visualisering av svekkelser, og at personell offshore hadde gitt tilbakemeldinger om at metodikken ga god oversikt.
